建物保全巡視点検表・報告書

点検年月日 2019年12月8日

物 件 名	浦安大田資料館		点検名	依頼点検
構造・規模	RC造 地上 2 階 地下 階 PH 階			
設計・監理	○ 当社 ○ 他社設計 ()			
竣工年月日	未定	建物用途	郷土資料館	
点検者氏名	遠藤友則 ※ 営業、設計同伴でお願いします。

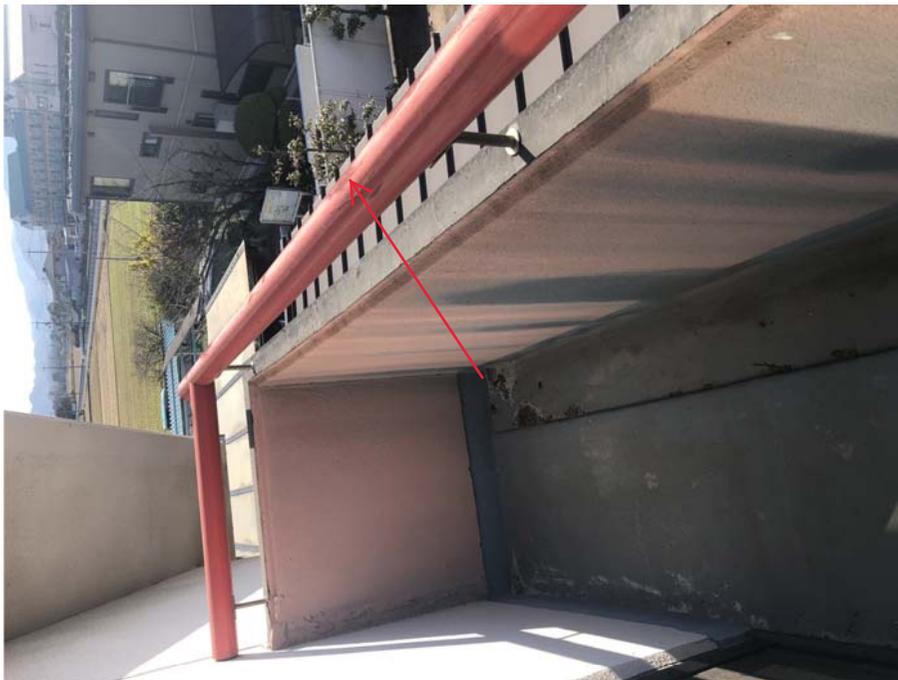
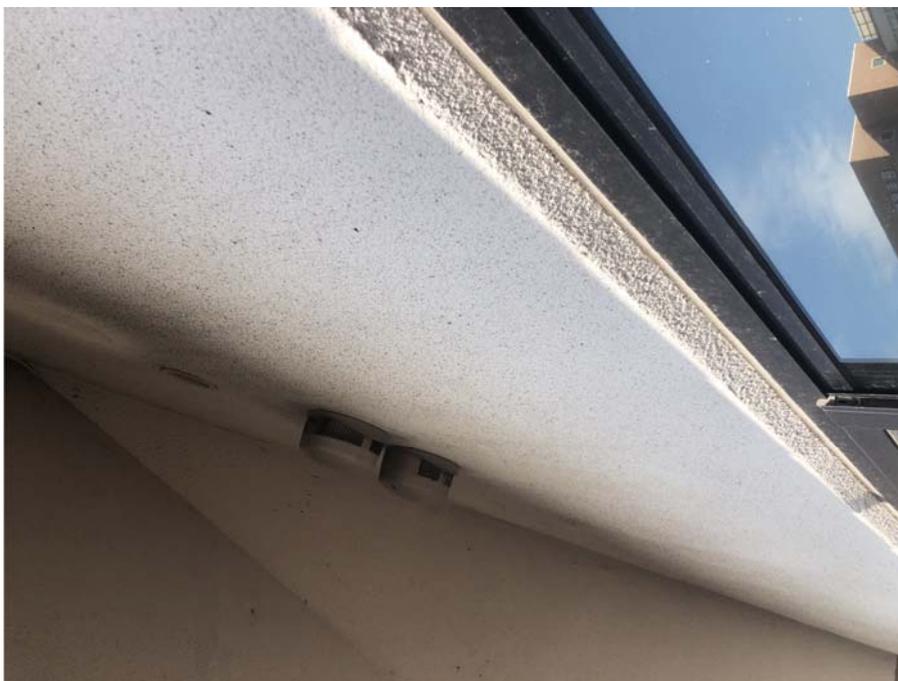
No.1

No.	点 検 事 項	経 過 ・ 処 置	処 置 日
	屋根・外壁・外周廻り及び 内部状況		
1	2階展示室バルコニー廻り	①木製手摺塗装の剥離及び劣化→再塗装を推奨 ②バルコニーコンクリート天端塗装剥離→再塗装を推奨	
2	2階和室北側バルコニー廻り	①木製手摺の劣化→再取付を推奨 ②バルコニールーフレン廻りの異物→清掃を推奨	
3	2階和室東側バルコニー廻り	①サッシ・防水立上りシーリングの劣化→再シーリングを推奨 ②壁塗装の劣化→再塗装を推奨 ③バルコニー床塗装の劣化→再塗装を推奨	
4	2階和室内便所状況	雨漏れ・漏水なし	
5	2階洋室内状況確認	雨漏れ・漏水なし	
6	2階倉庫内の状況確認	雨漏れ・漏水なし	
7	資料室内状況確認	各所壁に微細なクラック(ひび) あり→剥離等は 確認されない為経過を確認する事を推奨します。	
8	管理室内状況確認	①以前雨漏れがあり佐藤副館長さんにて処置済	
9	受付・事務室屋根の状況確認	①以前雨漏れがあり佐藤副館長さんにて処置済
